Wachau Routes – Perspektiven kunstbasierter Forschung

Ein Projekt des Instituts für Landschaftsarchitektur der Universität für Bodenkultur Wien: Roland Tusch, Daniela Lehner, Dominik Rosner und der Abteilung Künstlerische Praxis der Kunstuniversität Linz: Hubert Lobnig, Iris Andraschek. Gefördert durch den Österreichischen Wissenschaftsfonds FWF [AR 762-G]. Konzeption und Gestaltung: Daniela Lehner, Roland Tusch

GEBIRGSBAHN

GEBIRGSBAHN IM FLACHLAND

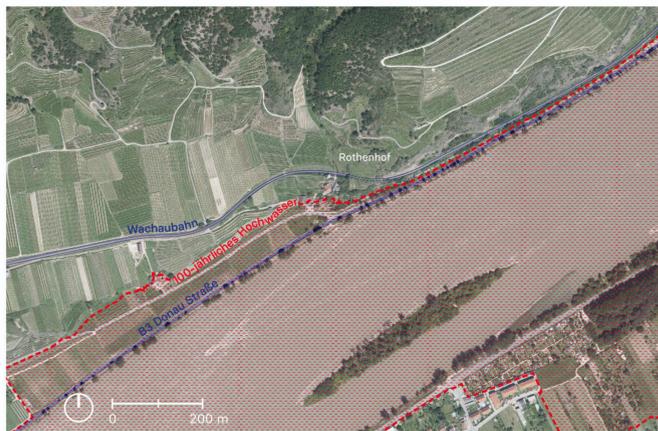
Vorausschauende Entscheidungen zur Trassierung der Wachaubahn vor mehr als 100 Jahren, erlauben bis heute eine hochwassersichere Verbindung durch die Wachau. Planerstellung: Daniela Lehner, Datenquelle: Land Niederösterreich - data.noeg.viat

In den ersten Trassierungsvarianten um 1899 wurde für die Wachaubahn eine Streckenführung entlang des Donaufufers angestrebt. Nach der politischen Begehung 1904/05 verfolgte man jedoch eine bergseitige Trassierung, die vor Hochwasser sicher war.

Die Trasse geht durchaus im Donautale, aber nur in kurzen Strecken knapp am Ufer des Stromes, denn es wurde möglichst vermieden, auch nur den Fuß des Bahnkörpers den Hochwässern auszusetzen. Die neue Bahn schafft also ein Verkehrsmittel, das auch zu Zeiten der größten Donauhochwässer und des schwersten Eisganges in der Donau pünktliche Dienste leisten wird. (Dillinger, 1910, S.81)

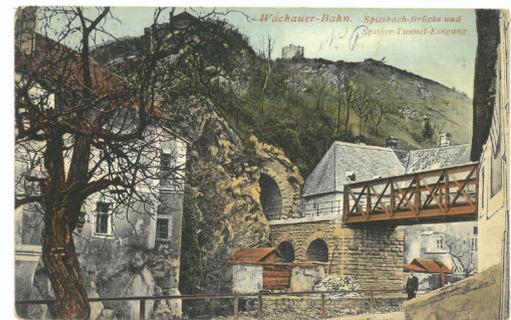
Wachauer-Bahn. Spitzbach-Brücke und Spitzer-Tunnel-Eingang. Ansichtskarte 1910: Kunstverlag Johann Saska, Sammlung Tusch

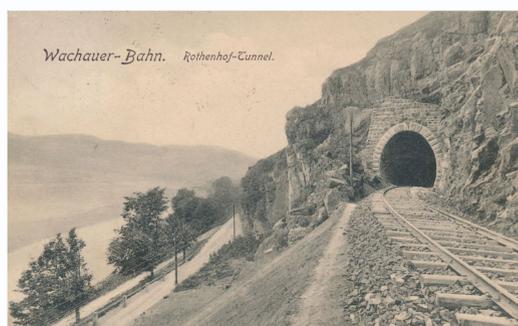
Wachauer-Bahn. Rothenhof-Tunnel. Ansichtskarte 1910: Kunstverlag Johann Saska, Sammlung Tusch

Das Ausbruchmaterial von Steiner Tunnel und Rothenhof Tunnel wurde zwischen Förthof und Stein für den Bau des Bahndammes verwendet (Kolndorffer, 1908).

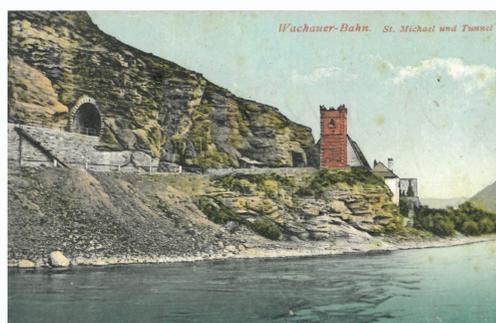
Wachauer-Bahn. St. Michael und Tunnel. Ansichtskarte 1910: Kunstverlag Johann Saska, Krens. Sammlung Tusch

Kurz nach der Eröffnung der Strecke sind die Eingriffe in den Felsen gut sichtbar. Die neu entstandenen und gestützten Hänge sind noch frei von Vegetation.

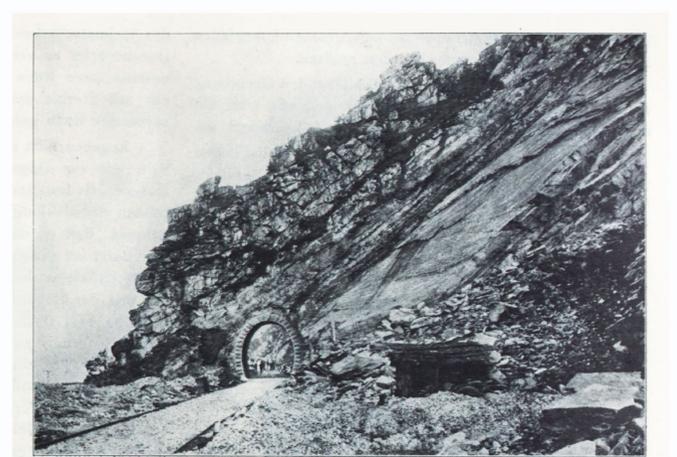
Pichler, 1910, S.22

Fig. 17 Spitz, Teufelsmauer mit Torbogen

Vereinten Bemühungen der Z. K. [k.k. Zentralkommission für Erforschung und Erhaltung der Kunst- und historischen Denkmale; Anm.] und anderer Faktoren gelang es, daß hier ein allseits befriedigender Ausweg gesucht und gefunden wurde, indem man von einer teilweisen Sprengung der Teufelsmauer absah und den Schienenstrang durch einen in diesen Felsen geschickt hergestellten Torbogen ... führte. (Pichler, 1910, S.20)

Neuralgische Punkte wie die Teufelsmauer, gaben in der Planungsphase Anlass für Diskussionen rund um die landschaftlichen Auswirkungen der bergseitigen Streckenführung:

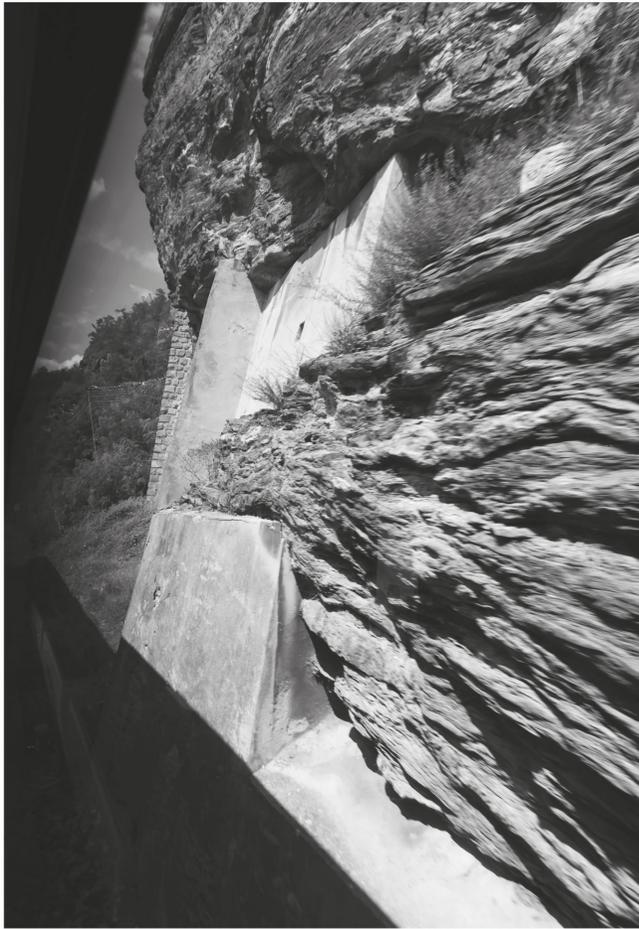
Blick aus der Wachaubahn auf Felswände mit skulpturalen Schutz- und Sicherungsbauten
Foto: Dominik Rosner, 2024

Zur Sicherstellung der Betriebs-, und Verkehrssicherheit der Böschungen entlang der Bahnstrecke wurden daher Maßnahmen zur Felsicherung und zum Steinschlagschutz erforderlich. Eine Reihe unterschiedlicher Schutz- und Sicherungsbauten kann identifiziert werden. Wie Skulpturen präsentieren sich die Schutzbauten neben der Wachaubahn. Als ästhetische Elemente fügen sie den bestehenden bahnbezogenen Kunstbauten wie Tunnel und Brücken eine neue Schicht hinzu.

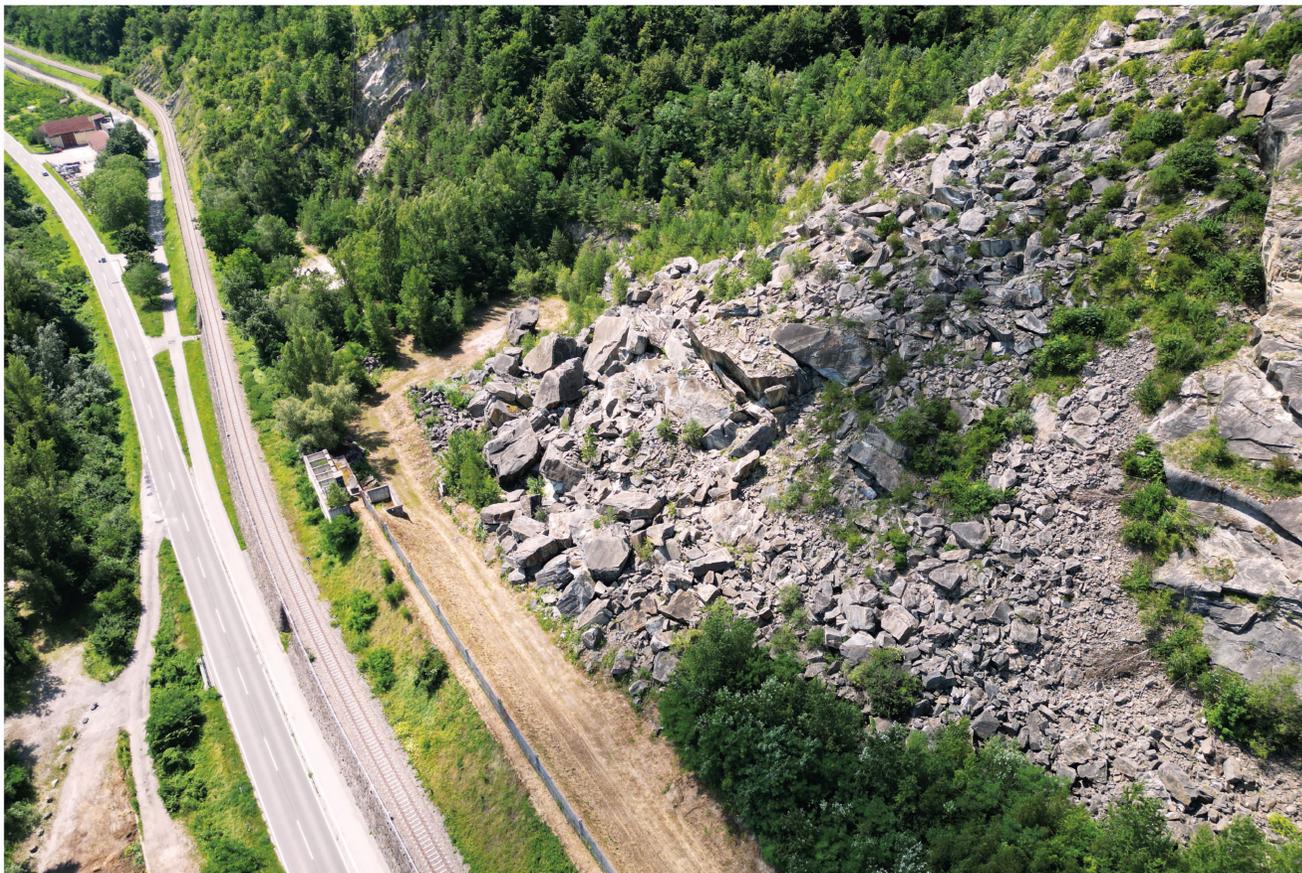
Infolge eines regenreichen Sommers kam es 2002 beim ehemaligen Spitzer Steinbruch zu einem Felssturz. 2004 wurde zum Schutz der Bahn ein 130 m langer Erddamm errichtet. Zusätzlich wurde auf der Dammkrone ein Fangzaun mit Warnsystem installiert (Laimer & Müllegger, 2012).

ehemaliger Steinbruch bei Spitz
Foto: Dominik Rosner, 2024

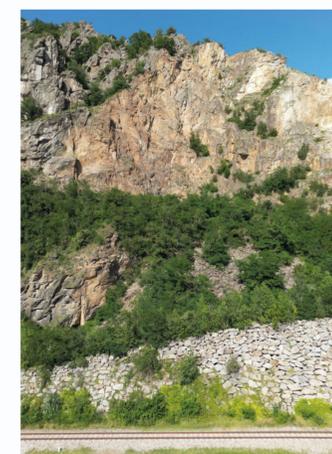
2009 zerstörte ein Felssturz die Bahnstrecke. Aus dem Material des eingestürzten Felsmassivs wurde 2011 ein Schutzdamm errichtet (Laimer & Müllegger, 2012).

Schutzdamm bei Dürnstein
Foto: Dominik Rosner, 2024

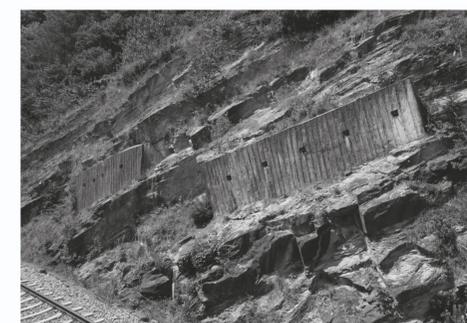
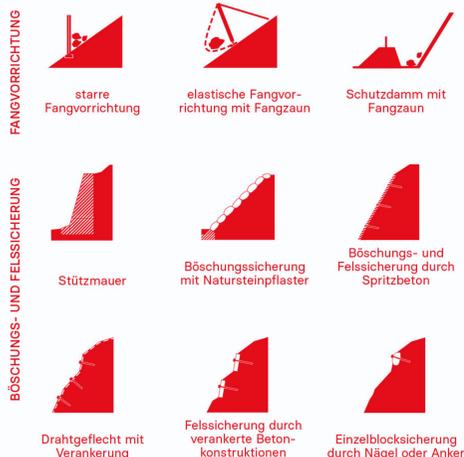
Typologie der Schutzbauten entlang der Wachaubahn
Abb: Daniela Lehner

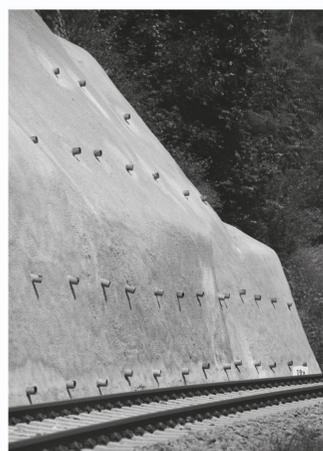
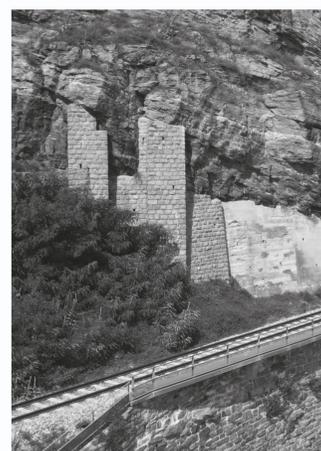
Schutzbauten
Fotos: Dominik Rosner, 2024

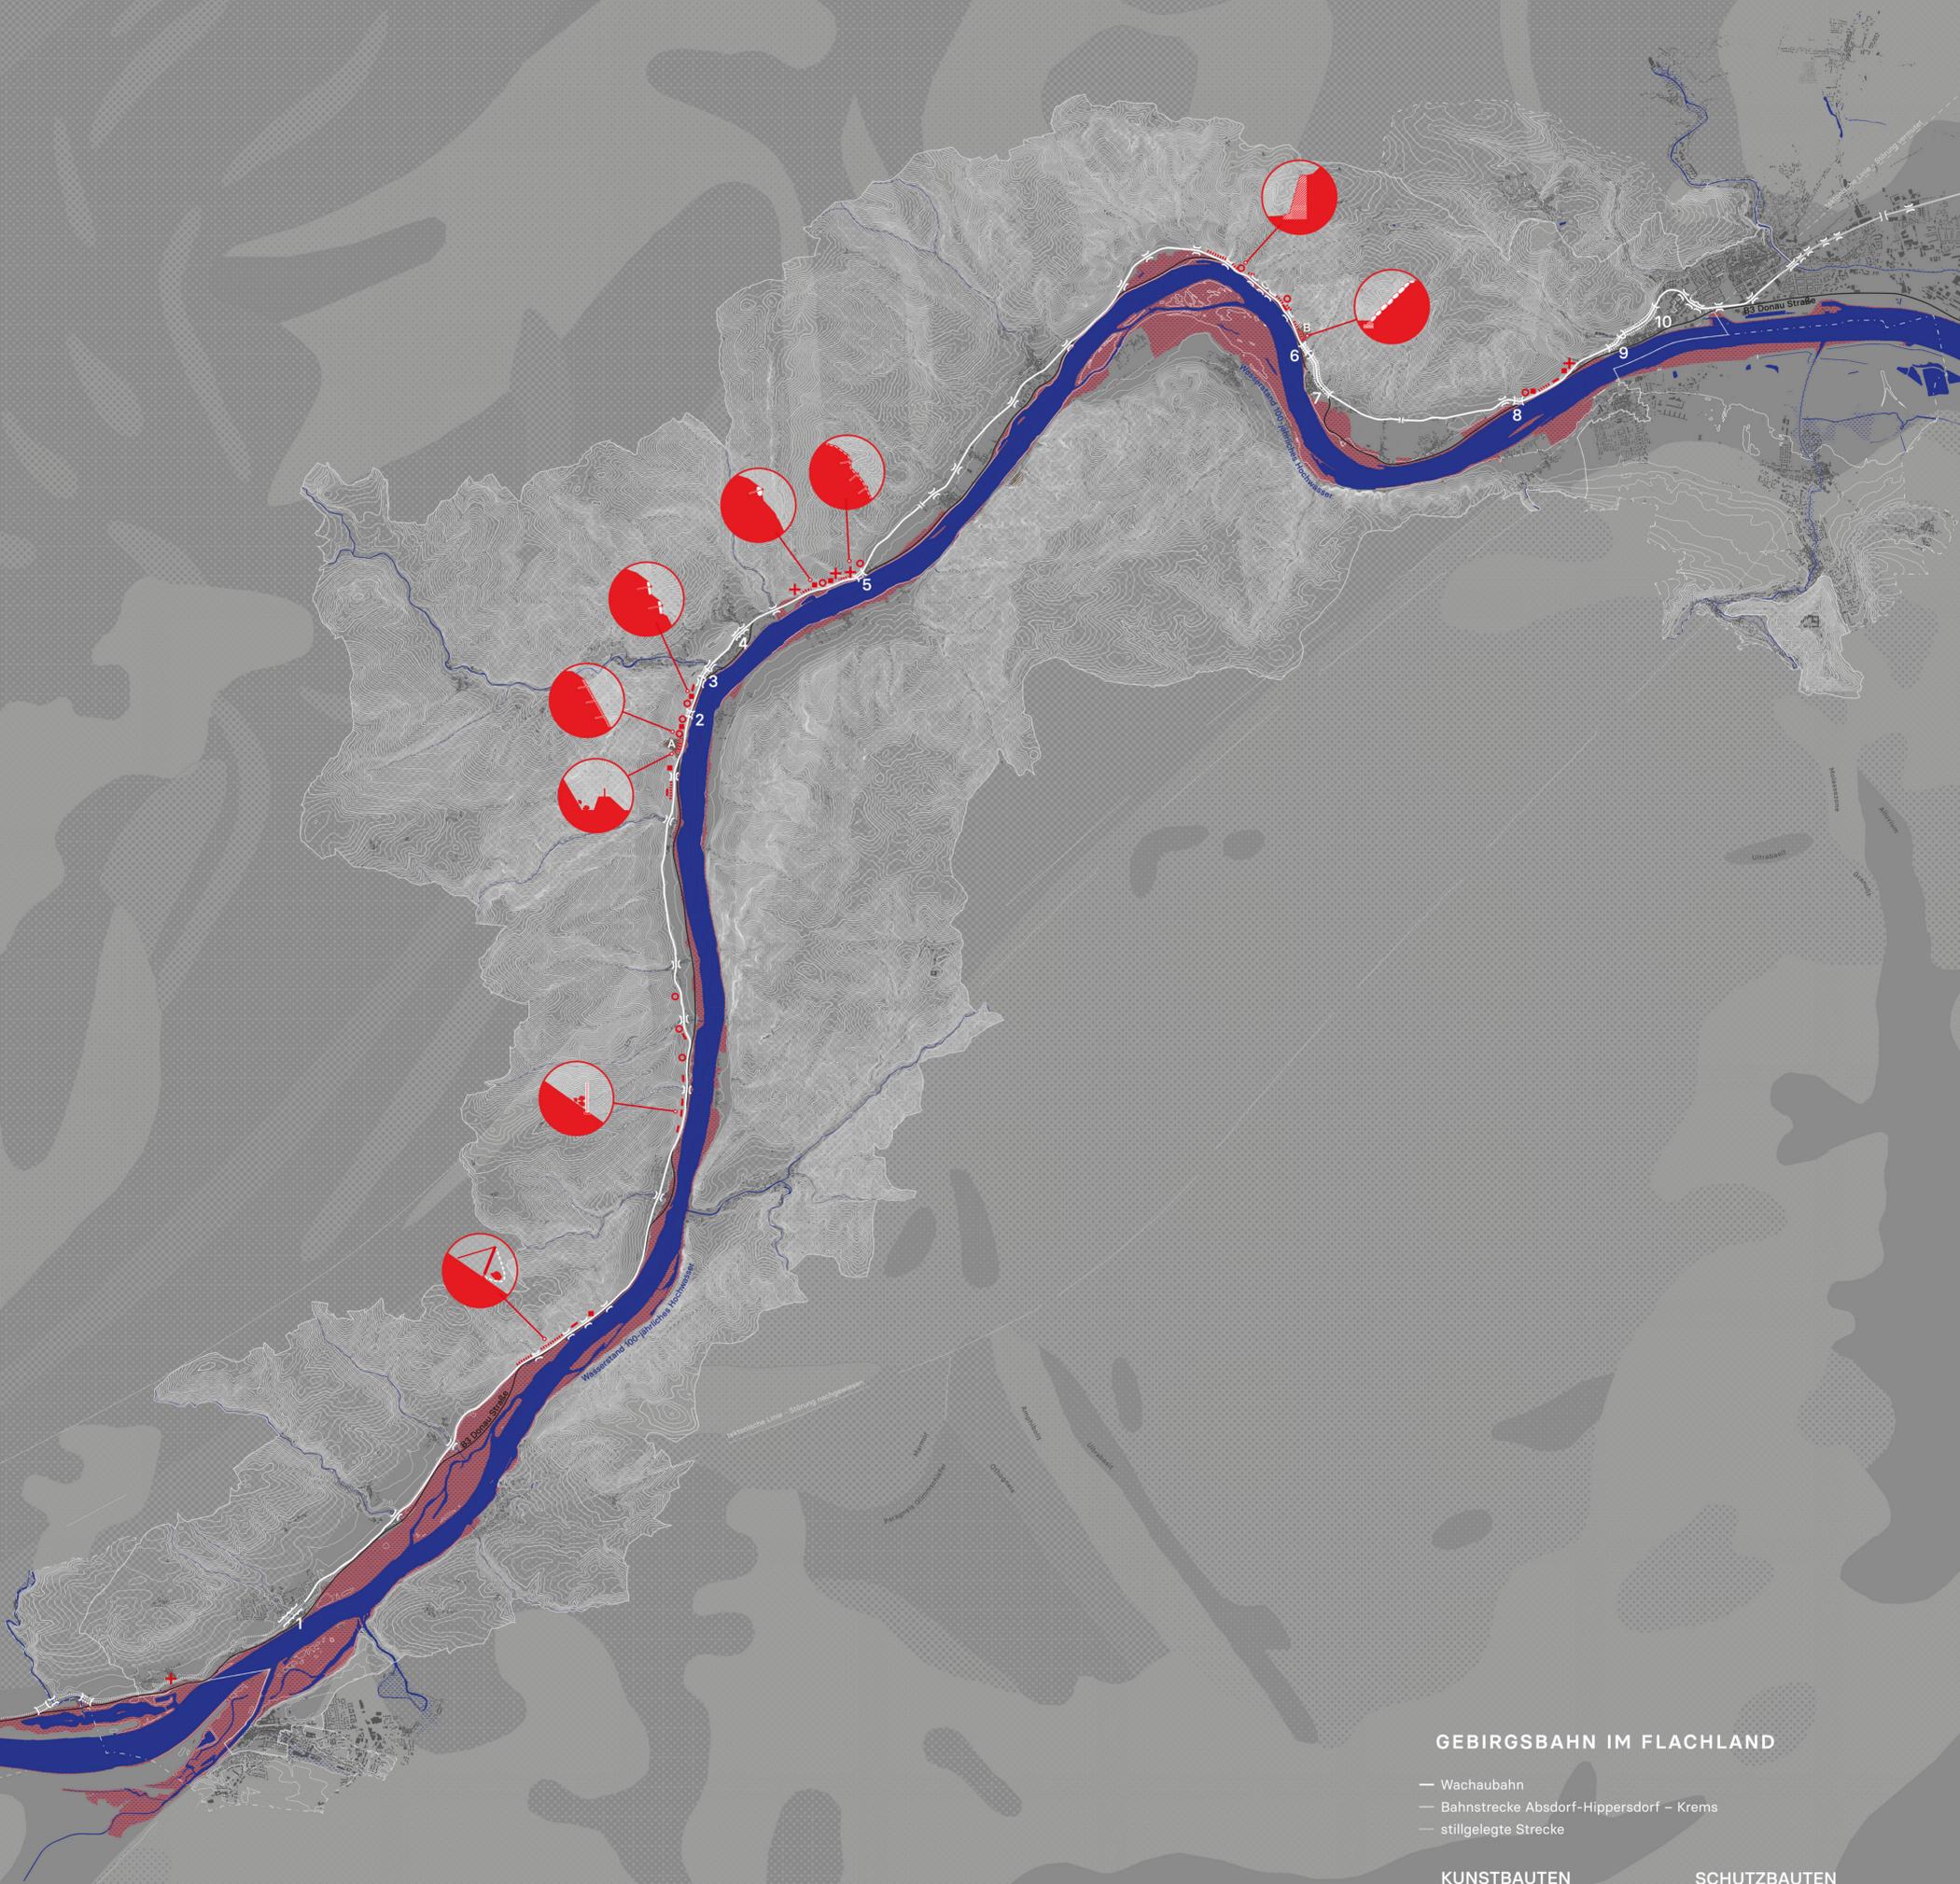
- ⌋ Viadukt
 - ⌋ Brücke
 - ⌋ Tunnel
- 1 Emmersdorfer Viadukt
 - 2 Teufelsmauer-Tunnel
 - 3 Spitzer Tunnel
 - 4 Viadukt Altes Rathaus in Spitz
 - 5 Sankt Michaeler Tunnel
 - 6 Dürnsteiner Tunnel
 - 7 Schlossberg-Tunnel
 - 8 Rothenhof-Tunnel
 - 9 Steiner Tunnel
 - 10 Goldberg-Tunnel

- Verankerung
 - + Drahtgeflecht
 - Böschungssicherung durch Spritzbeton oder Stützmauer
 - starre Fangvorrichtung
 - elastische Fangvorrichtung
 - ▭ Schutzdamm
- A Spitzer Steinbruch bis 1997
 B Biratalwand Steinbruch bis 1903
